PLANO MUNICIPAL DE SANEAMENTO BÁSICO [PMSB]

TENENTE PORTELA

Diagnóstico Técnico - Participativo

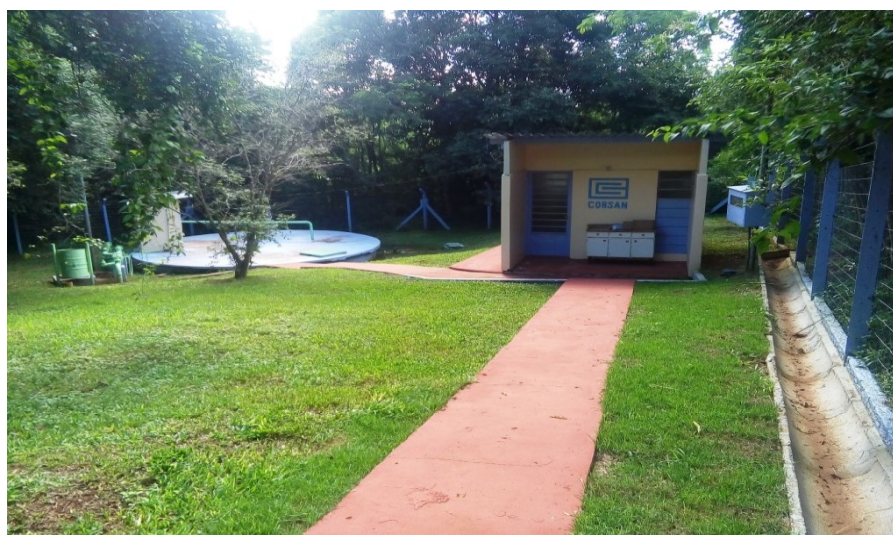
Figura 36 - Fonte de captação utilizada para abatecimento urbano

A Figura 36 a seguir, demonstra um dos pontos de captação de água do município, localizado na Linha Ortolan nº 80, que possui uma vazão média de 25,2 m³/h. O ponto de captação é uma fonte e encontra-se sem nenhuma estrutura de proteção ao seu redor, entretanto, o mesmo apresenta bom estado de conservação. A fonte de captação possui um reservatório enterrado no mesmo local de captação, com capacidade de reservação de 100 m³.

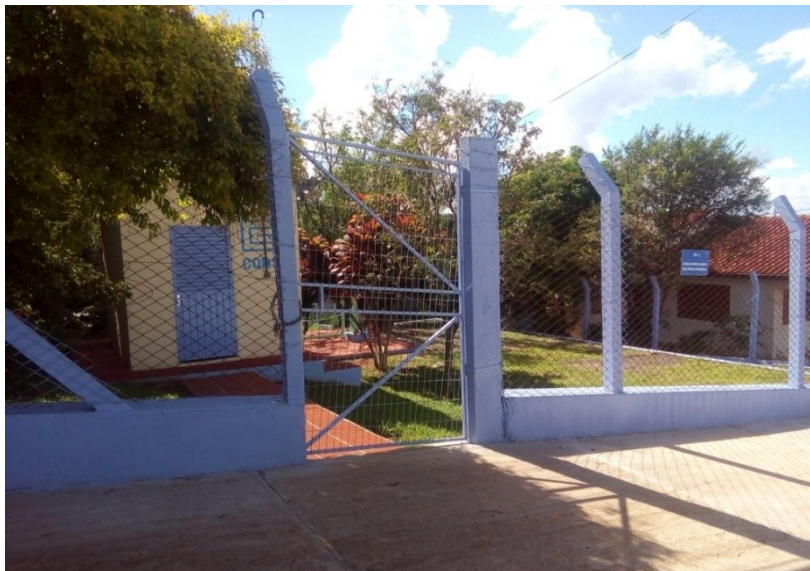
Figura 37 - Poço TPO-03 de captação para abastecimento urbano

O TPO-03 (Figura 37) é um ponto de captação de água situado na Rua Gaurama 1115, e possui uma vazão média captada de 18 m³/h. O poço TPO-03 possui 54 m de

profundidade e encontra-se em área cercada com acesso restrito aos funcionários da CORSAN.

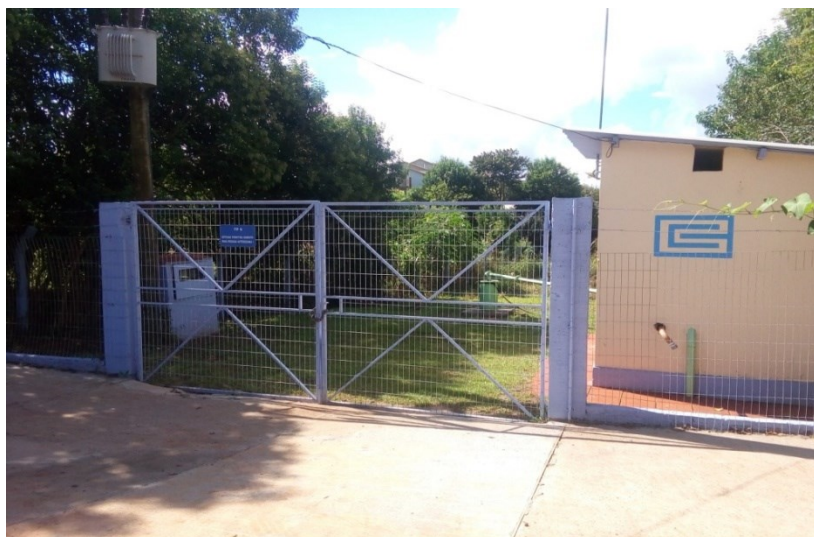
Figura 38 - Poço TPO-06 de captação para abastecimento urbano

O poço de captação denominado TPO-06 (Figura 38), situa-se na Rua Tamandaré 931, possui uma vazão média de 10 m³/h. O poço TPO-06 possui 296 m de profundidade, encontra-se cercado e com estrutura em bom estado de conservação.

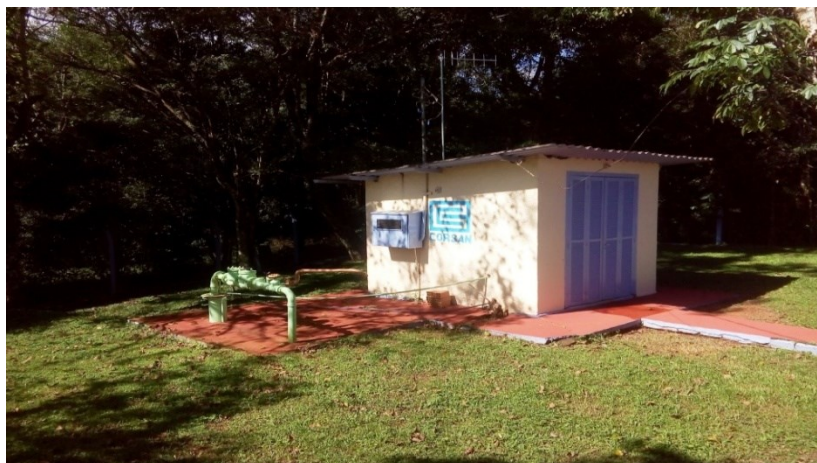
Figura 39 - Poço TPO-07 de captação para abastecimento urbano

A Figura 39 demonstra a captação TPO-07, poço localizado na Rua Cai nº 1475, com uma vazão média de 12 m³/h. O poço TPO-07 possui 98 m de profundidade, encontra-se em meio ao perímetro urbano do município, tem seu entorno cercado, e estrutura em boas condições.

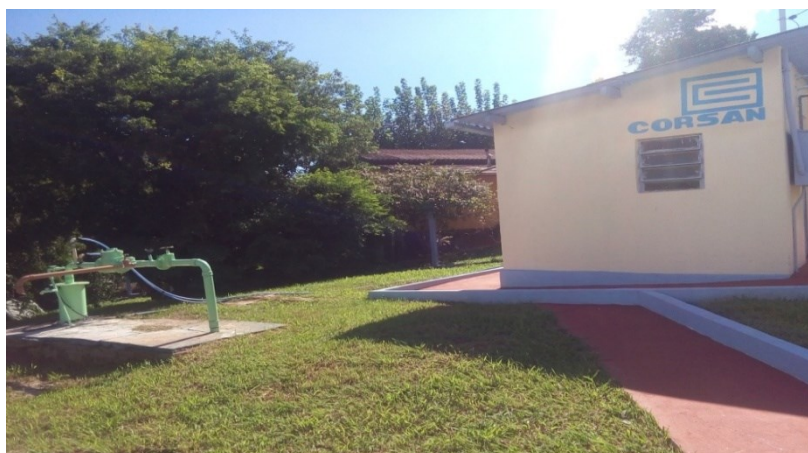
Figura 40 - Poço TPO-09 de captação para abastecimento urbano

O poço de captação TPO-09 (Figura 40) fica localizado na Rua Anhangabaú 13, possui uma vazão média de 12 m³/h e 164 m de profundidade. Localizado em perímetro urbano do município, TPO-09 encontra-se cercado e tem a estrutura em bom estado de conservação.

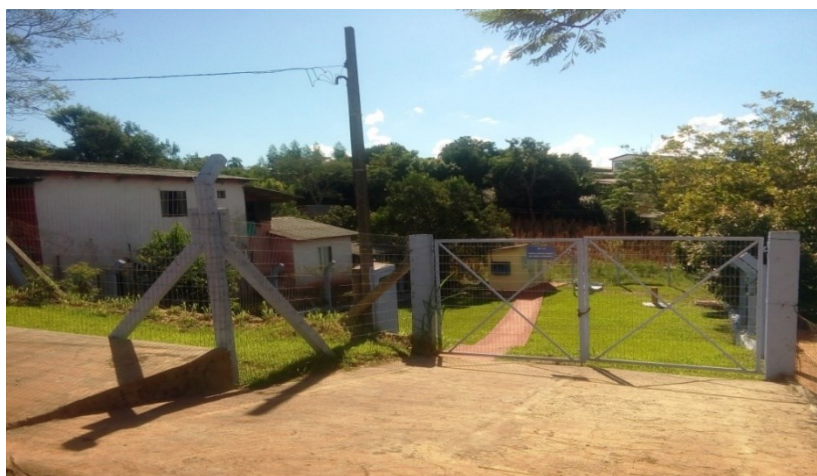
Figura 41 - Poço TPO-10 de captação para abastecimento urbano

O ponto de captação TPO-10 (Figura 41), localizado na Rua Itajaí 370, possui uma vazão média de captação de 6 m³/h. O poço TPO-10 possui 87 m de profundidade, encontra-se em área cercada, com estrutura em bom estado de conservação.

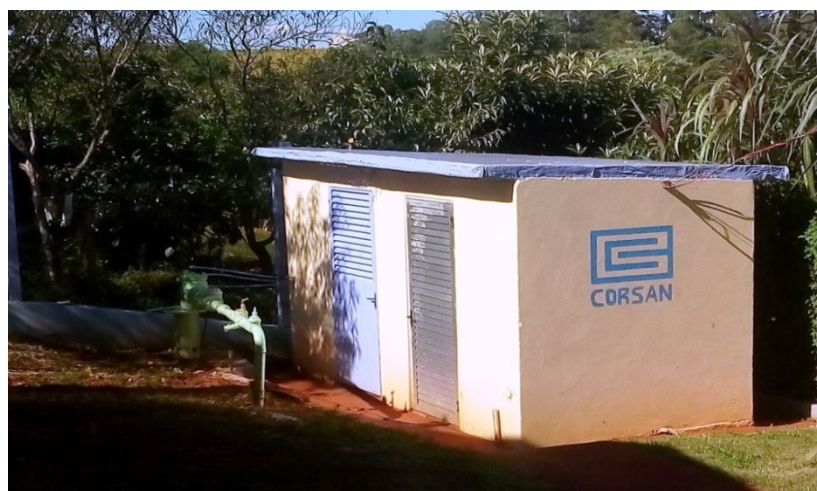
Figura 42 - Poço TPO-11 de captação para abastecimento urbano

A captação TPO-11 (Figura 42) fica localizada na Rua Humaitá, n°54 no Bairro São Francisco, possui uma vazão média de captação de água de 10 m³/h e 130 m de profundidade. Encontra-se bem próximo à residências e não possui nenhum tipo de isolamento.

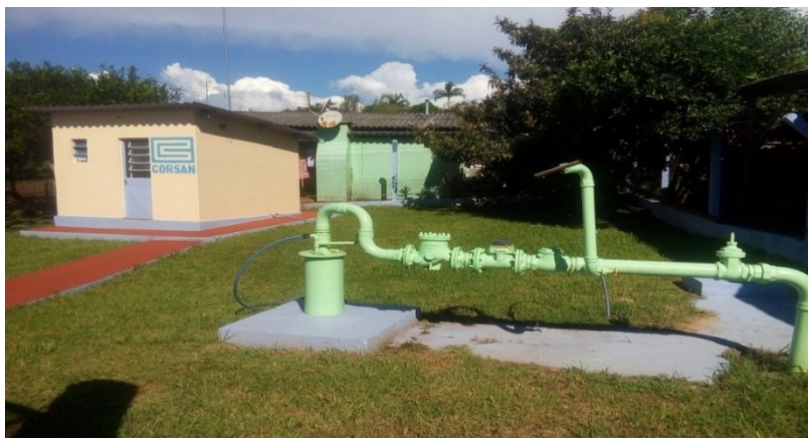
Figura 43 - Poço TPO-14 de captação para abastecimento urbano

O ponto de captação de água denominado TPO-14 (Figura 43) está localizado na Rua Aracati nº595, possui uma vazão média de 18 m³/h. O poço possui 180 m de profundidade, encontra-se em área residencial, entretanto cercado e em bom estado de conservação.

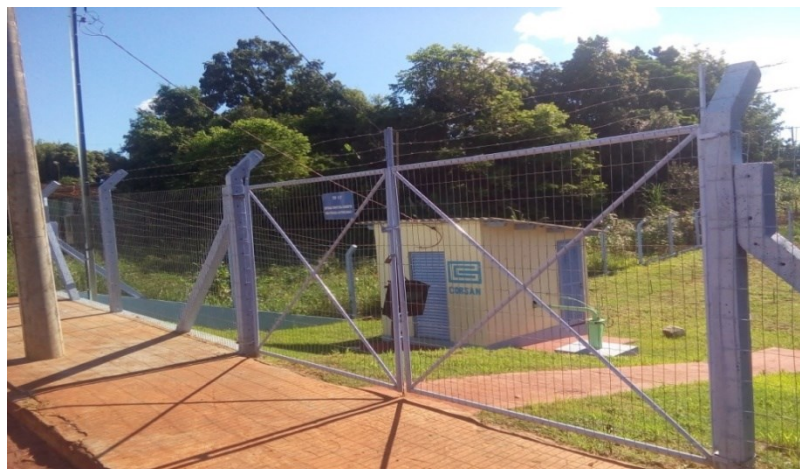
Figura 44 - Poço TPO-17 de captação para abastecimento urbano

A captação TPO-17 (Figura 44) está localizada na Rua Fioravante Fornari, nº 147, e atende a população com uma vazão média de 8 m³/h. O poço TPO-17 possui 174 m de profundidade, encontra-se com boa estrutura de proteção no seu redor e bom estado de conservação.

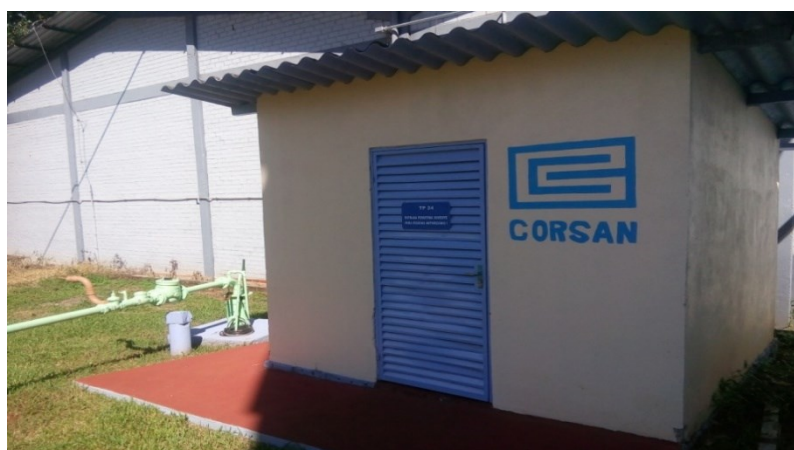
Figura 45 - Poço TPO-24 de captação para abastecimento urbano

O ponto de captação TPO-24 (Figura 45) fica localizado na Rua Romário Rosa Lopes, nº120, possui vazão média de 12 m³/h e 192 m de profundidade. O poço TPO-24 está localizado próximo a uma fábrica do município, o mesmo não possui nenhum tipo de proteção ao seu redor, entretanto pode-se notar que sua estrutura se encontra em bom estado de conservação.

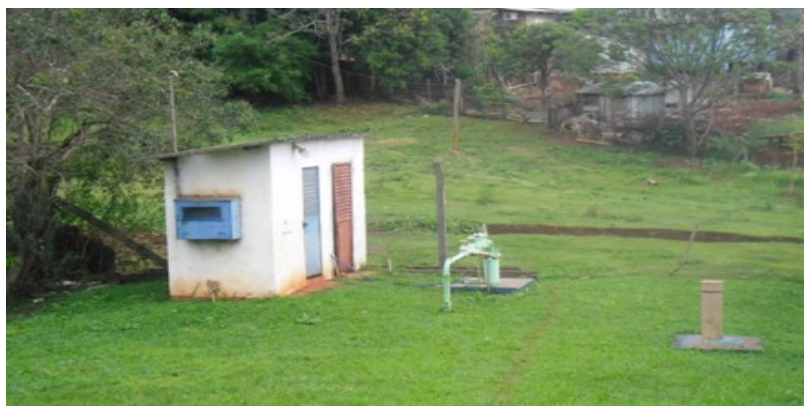
Figura 46 - Poço TPO-31 de captação para abastecimento urbano

O poço TPO-31 (Figura 46), situa-se na Linha Antena da Radio, nº680, afastado do perímetro urbano do município. Vazão média de 25 m³/h e 142 m de profundidade. Não possui nenhum tipo de proteção no seu entorno, porém as estruturas estão em bom estado de conservação.

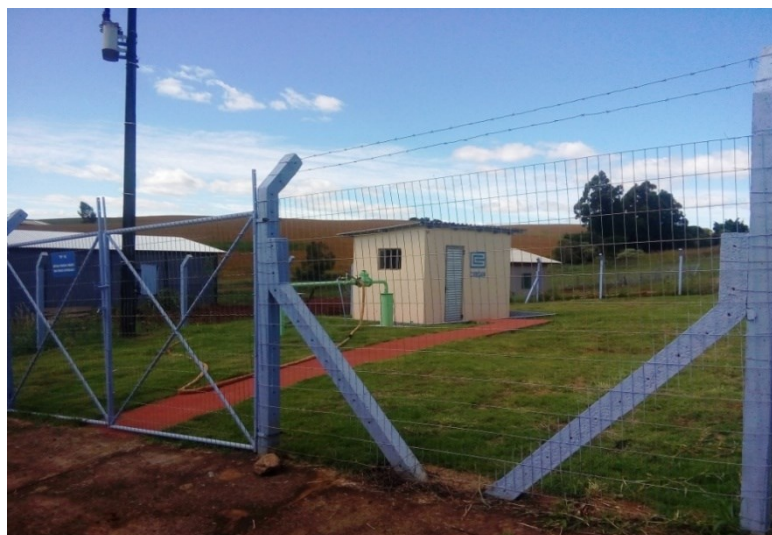
Figura 47 - Poço TPO-16 desativado

A Figura 47 demonstra o poço TPO-16, antes utilizado também para captação de água para abastecimento na área urbana, mas se encontra atualmente desativado.

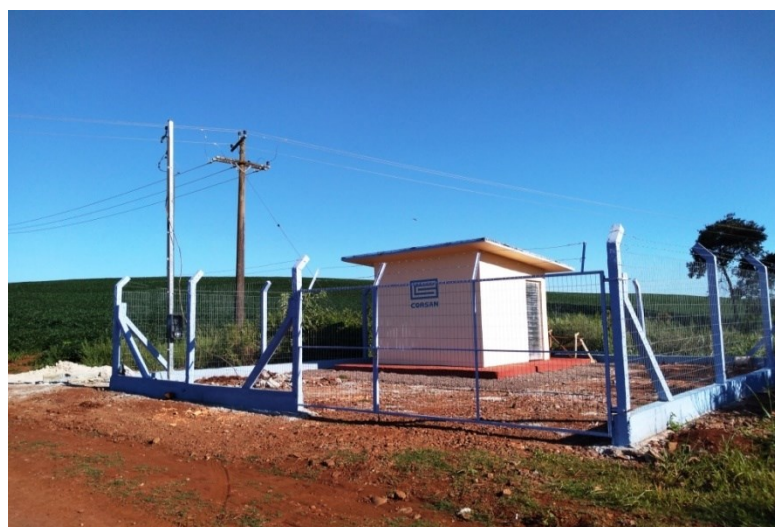
Figura 48 - Poço TPO-45 em construção

O poço TPO-45 (Figura 48) está em processo de concepção e estruturação para se juntar as demais formas de captação do sistema de abastecimento da área urbana de Tenente Portela.

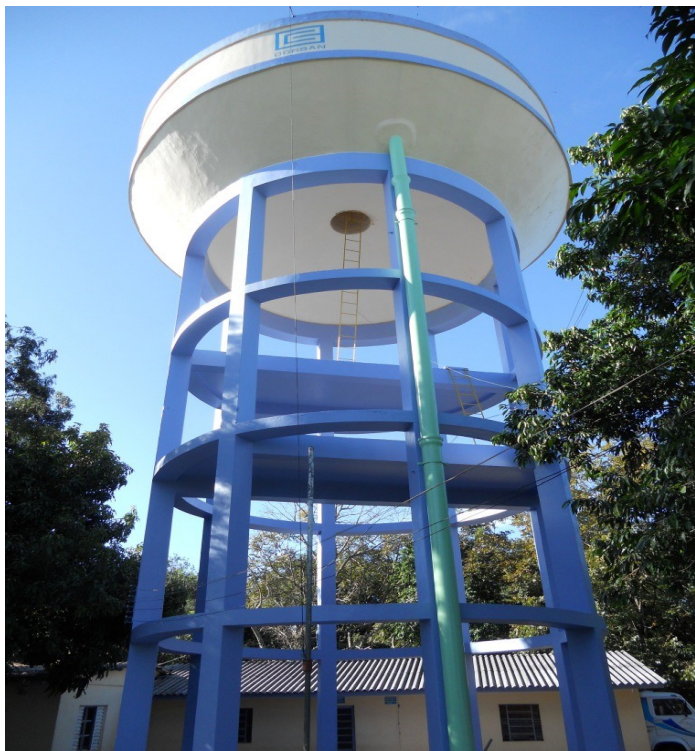
Figura 49 - Reservatório elevado com capacidade de 250 m³

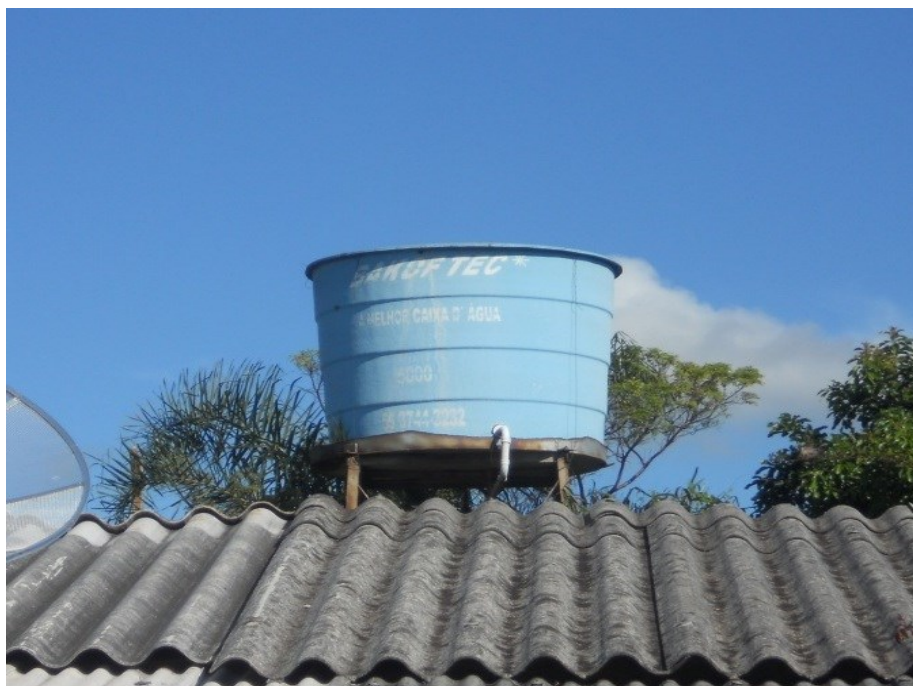
Figura 51 - Reservatório elevado com capacidade de 5 m³

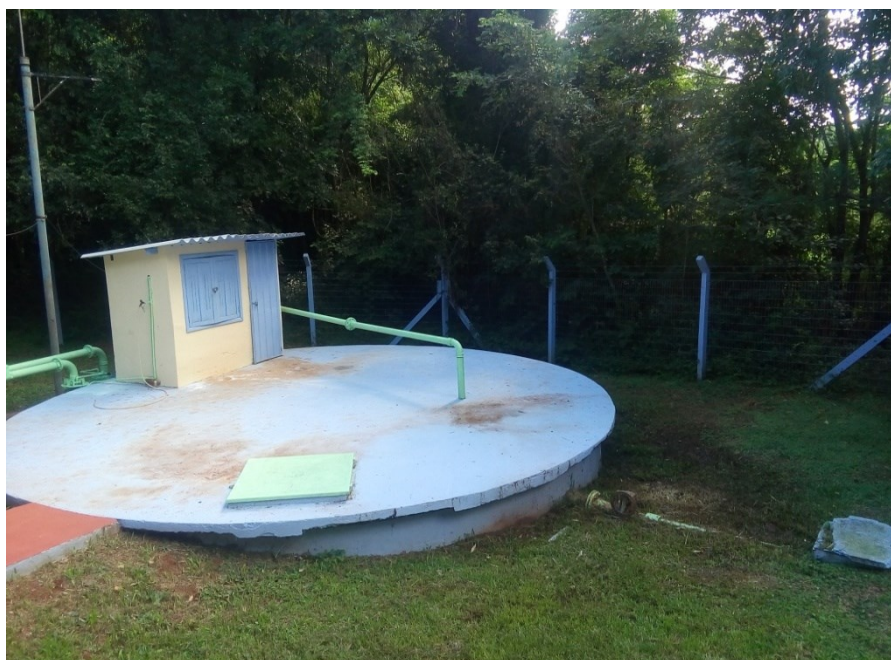
Figura 52 - Reservatório enterrado com capacidade de 100 m³

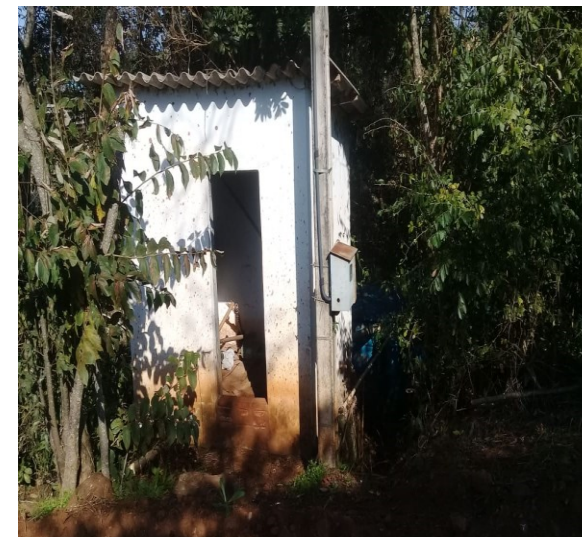
Captação de água

| Problemas ocorridos no funcionamento do poço: Vazamento no reservatório; timer não funciona; não há medição de vazão e nem sistema de desinfecção. | | |
| O sistema abastece 10 famílias. Não há coerência com os dados cadastrados no SISAGUA. Alternativas para melhorias do sistema atual: Colocar em funcionamento o timer das bombas para evitar vazamento. Promover desinfecção da água por meio de cloração. Efetivar dispositivos de medição de vazão para controle de perdas no sistema. Indica-se formalização da associação de água para controle e manutenção efetiva do sistema. | | |

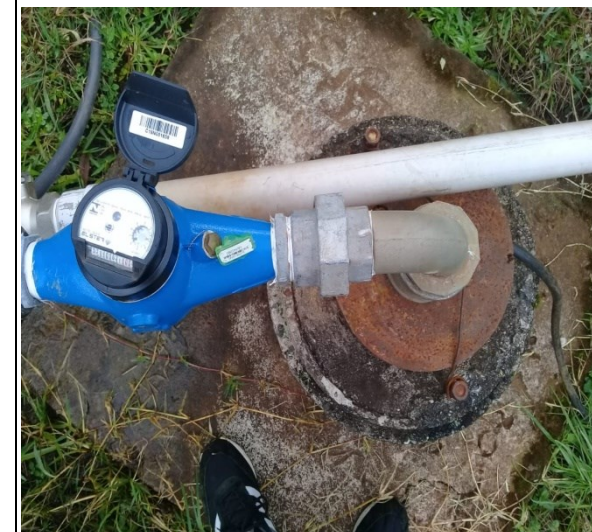
Poço artesiano

Periodicidade de manutenção preventiva: Manutenção realizada com muita frequência em função do rompimento de tubulação e vazamentos.

Não há coerência com os dados cadastrados no SISAGUA. Alternativas para melhorias do sistema atual: Promover desinfecção da água por meio de cloração. Colocar válvula de redução de pressão na rede para evitar rompimento nas tubulações ou reconfigurar o manejo de água. Indica-se formalização da associação de água para controle e manutenção efetiva do sistema.

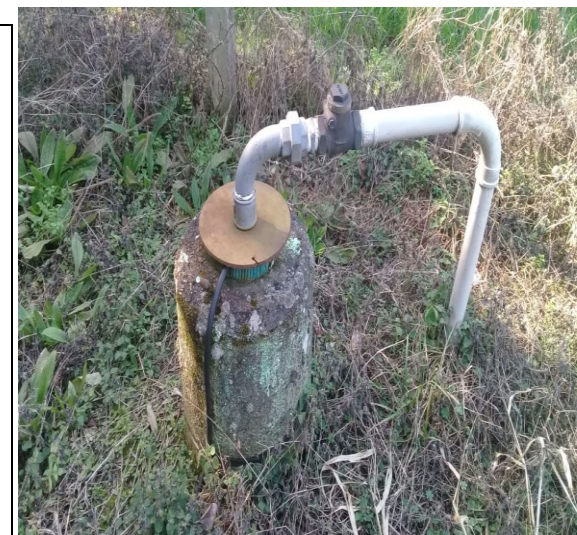
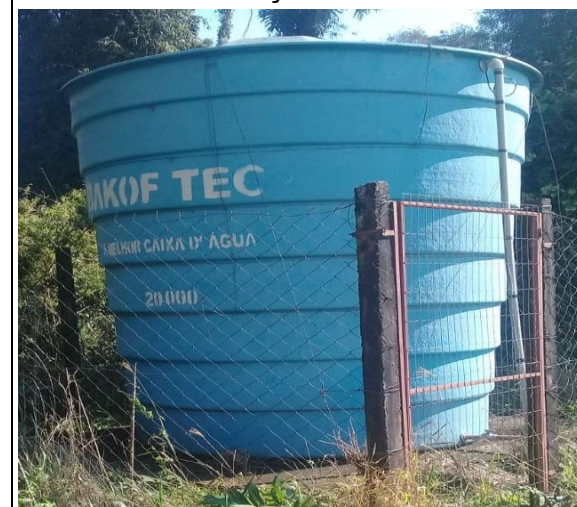
| Complicações Problemas ocorridos no funcionamento do poço: Não há sistema de desinfecção. | | |

| Observações/Sugestões O sistema abastece 11 economias. Não há coerência com os dados cadastrados no SISAGUA. Alternativas para melhorias do sistema atual: Promover desinfecção da água por meio de cloração. Efetivar dispositivos de medição de vazão para controle de perdas no sistema. Indica-se formalização da associação de água para controle e manutenção efetiva do sistema. | | |

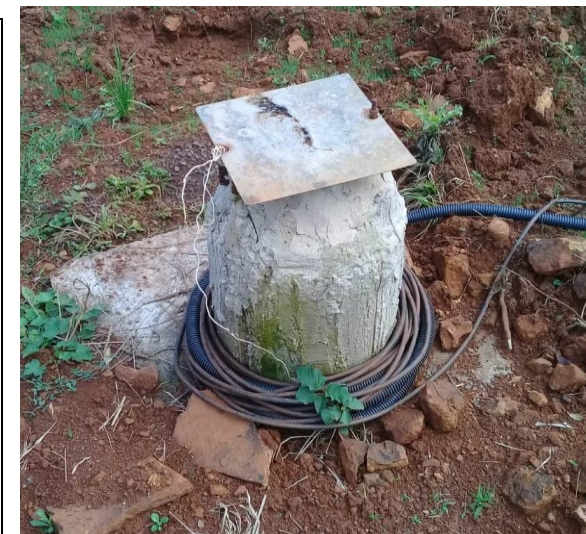
Poço artesiano construído

| Problemas ocorridos no funcionamento do poço: | | |
| -- | | |
| Poço já foi construído. Aguardando a implantação da rede de abastecimento e dos reservatórios | | |

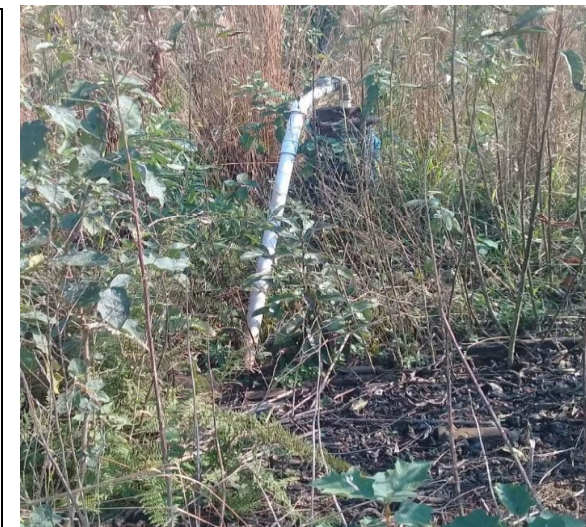
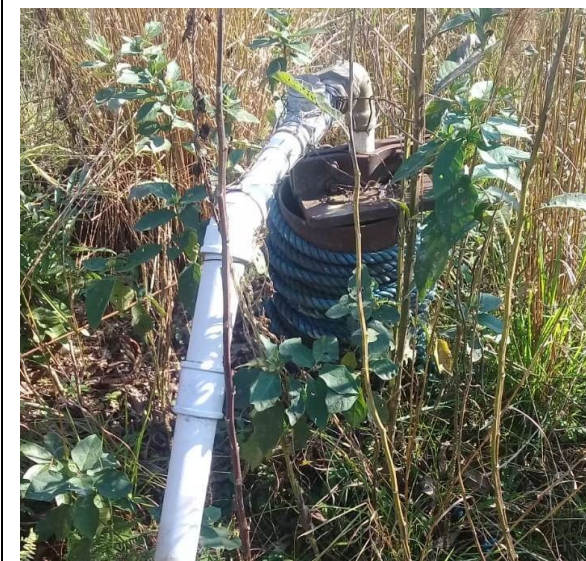
Problemas ocorridos no funcionamento do poço: Não há sistema de desinfecção; alguns vazamentos são rotineiramente identificados; a nascente não possui cercamento adequado.

O sistema abastece 42 economias. Não há coerência com os dados cadastrados no SISAGUA. Alternativas para melhorias do sistema atual: Promover desinfecção da água por meio de cloração. Efetivar dispositivos de medição de vazão para controle de perdas no sistema. Efetivar proteção da área do poço para evitar possíveis contaminações. Indica-se formalização da associação de água para controle e manutenção efetiva do sistema.

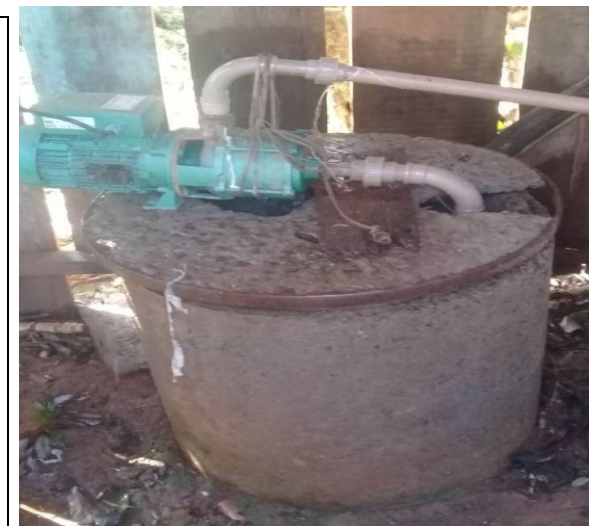
Nascente

| Problemas ocorridos no funcionamento da nascente: Não há sistema de desinfecção; vazamento na encanação. | | |

| O sistema abastece 10 economias. Não há coerência com os dados cadastrados no SISAGUA. Alternativas para melhorias do sistema atual: Promover desinfecção da água por meio de cloração. Efetivar dispositivos de medição de vazão para controle de perdas no sistema. Indica-se formalização da associação de água para controle e manutenção efetiva do sistema. | | |

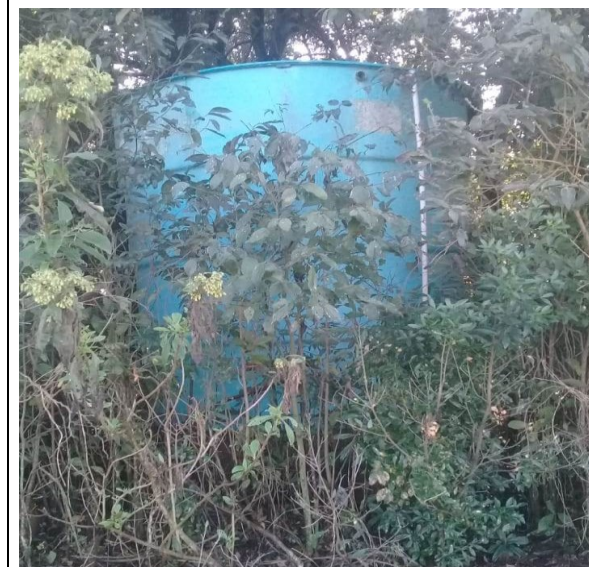
Reservatório

| Produtos Químicos | Água drenada da fonte é recalca para reservatório de 10 m³ e assim escoar por gravidade para a rede de abastecimento. | |

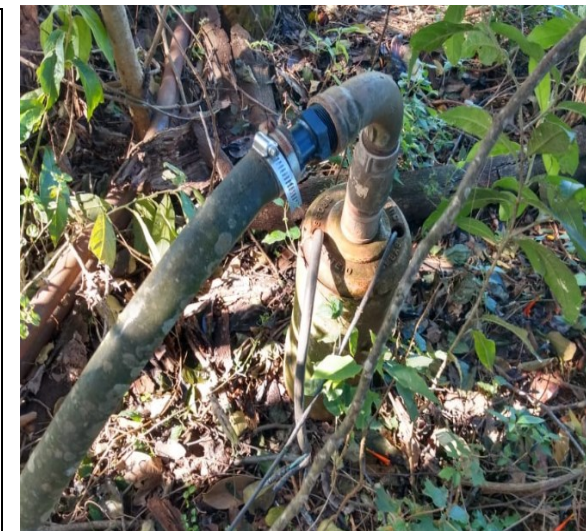
Poço artesiano

Problemas ocorridos no funcionamento do poço: Não há sistema de desinfecção; tampa do reservatório comprometida (aberta); reservatório com presença interna de limo; área do poço não possui proteção e apresenta possível contaminação de origem animal (fezes bovina no entorno), além de localizar-se próximo a um cemitério.

O sistema abastece 9 economias. Não há coerência com os dados cadastrados no SISAGUA. Alternativas para melhorias do sistema atual: Promover desinfecção da água por meio de cloração. Efetivar dispositivos de medição de vazão para controle de perdas no sistema. Limpar o reservatório periodicamente. Cercar a área de captação para evitar contaminação. Indica-se formalização da associação de água para controle e manutenção efetiva do sistema. Indica-se análise de qualidade de água para verificação de potabilidade.

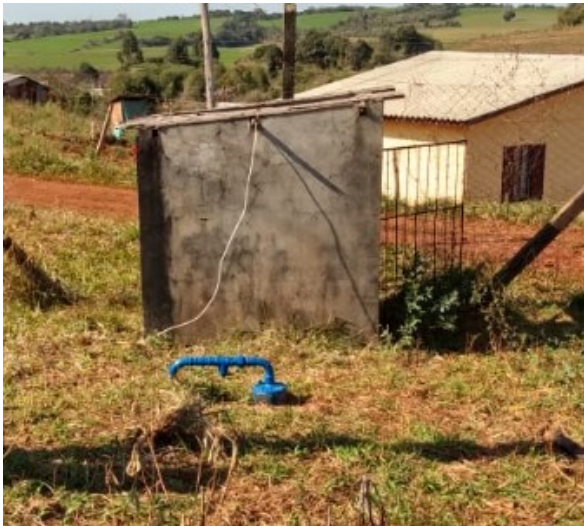
Poço e estrutura comprometida

Não há coerência com os dados cadastrados no SISAGUA. Alternativas para melhorias do sistema atual: Promover desinfecção da água por meio de cloração. Efetivar dispositivos de medição de vazão para controle de perdas no sistema. Efetivar proteção da área do poço para evitar possíveis contaminações. Indica-se formalização da associação de água para controle e manutenção efetiva do sistema.

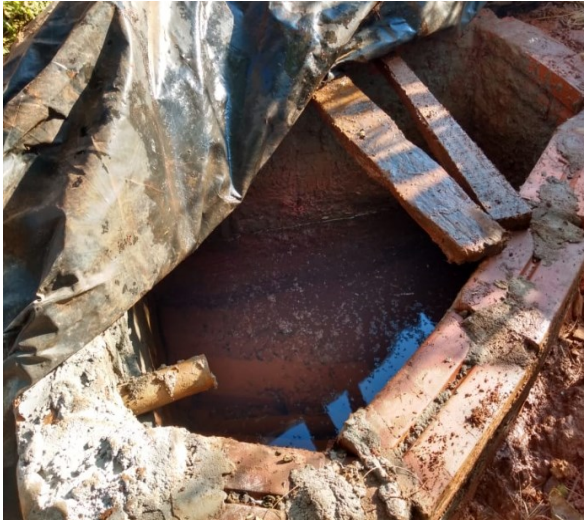
Estrutura precária da nascente

Alternativas para melhorias do sistema atual: Efetivar dispositivos de medição de vazão para controle de perdas no sistema. Efetivar proteção da área do poço para evitar possíveis contaminações. Indica-se formalização da associação de água para controle e manutenção efetiva do sistema. Indica-se providenciar tampa para reservatório e limpeza das estruturas. Perfurar um poço profundo.

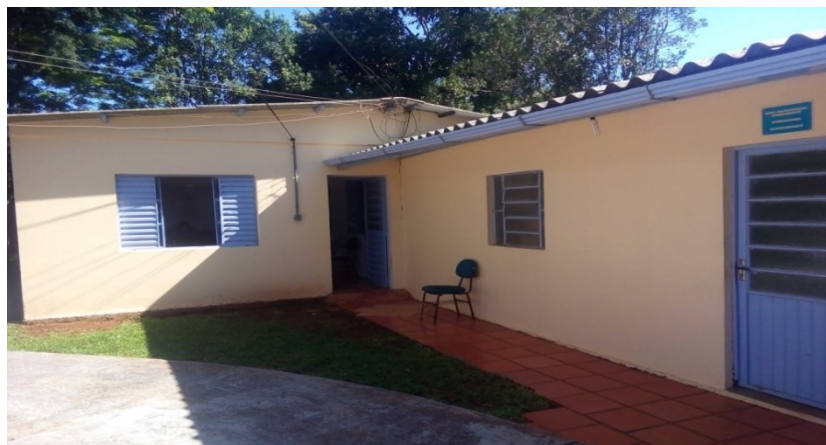
Figura 63 - Laboratório de monitoramento de qualidade da água

Para a verificação da qualidade da água na rede de distribuição, a CORSAN possui diversos pontos para a coleta de amostras, sendo analisadas em laboratório, visando verificar a qualidade da água que está sendo distribuída à população. A Figura 63 mostra o laboratório da CORSAN em Tenente Portela.

Para a verificação da qualidade da água tratada na rede de distribuição, a CORSAN realiza análises mensais, conforme estabelecido pelo Anexo XX da Portaria de Consolidação nº 05 de 03/10/2017, do Ministério da Saúde, para a determinação de 5 parâmetros: a turbidez, a cor, o cloro livre residual, coliformes totais e *Escherichia coli*.

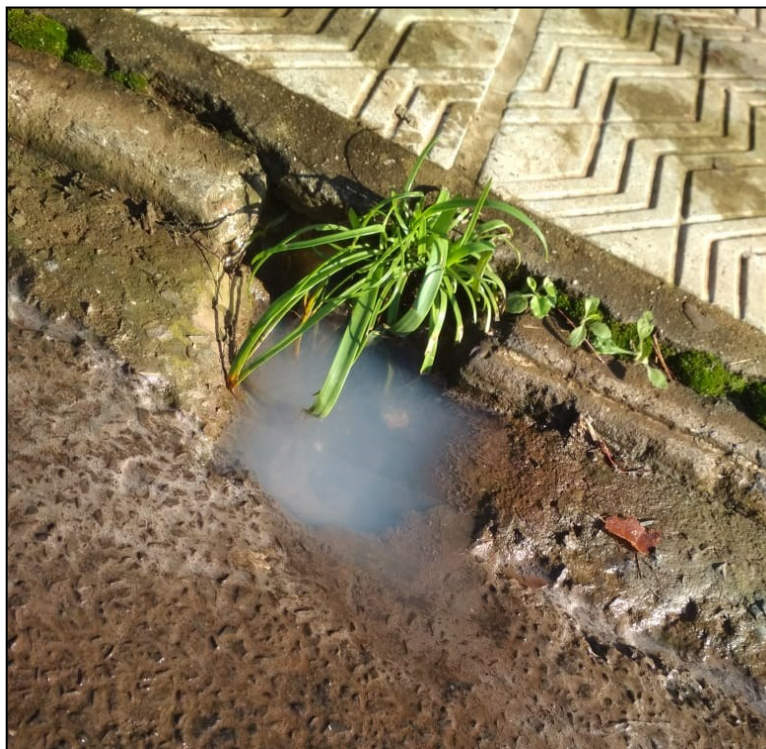
Existem algumas áreas dispersas pelo município potencialmente contaminadas pelo descarte de efluentes sanitários sem tratamento. São estas: o Bairro Mutirão, o qual sofre com um problema antigo relacionado ao sistema de esgotamento sanitário; Ruas já citadas anteriormente, que levam o esgoto por escoamento gravitacional e convergem até corpos d'água mais próximos ou sofrem infiltração no solo.

Figura 78 - Esgoto doméstico localizado na Rua Aracati.

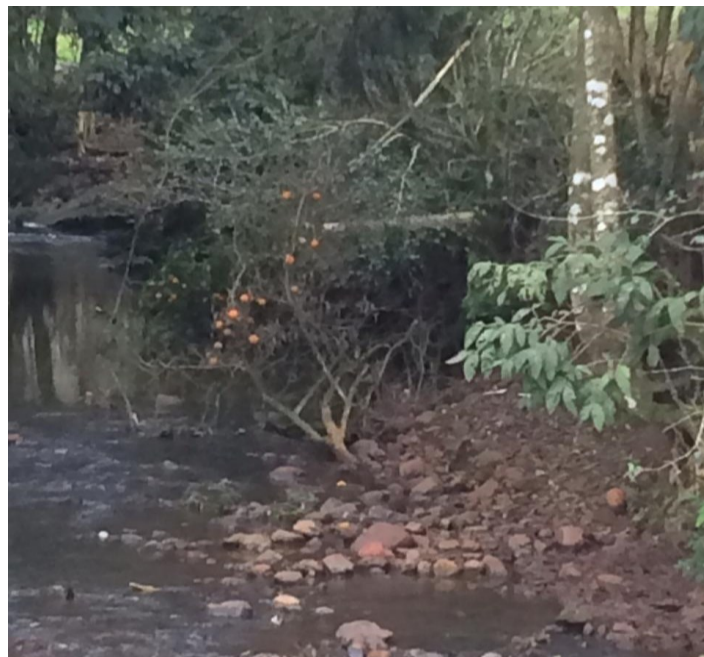
Figura 81 - Lançamento de dejetos líquidos sem tratamento em corpo d'água.

A problemática é resultante de locais onde a criação de animais é direcionada para consumo próprio. Sem esterqueiras instaladas nas propriedades, os dejetos são depositados nos corpos hídricos, como mostra a Figura 81, na situação diagnosticada na Comunidade Burro Magro.

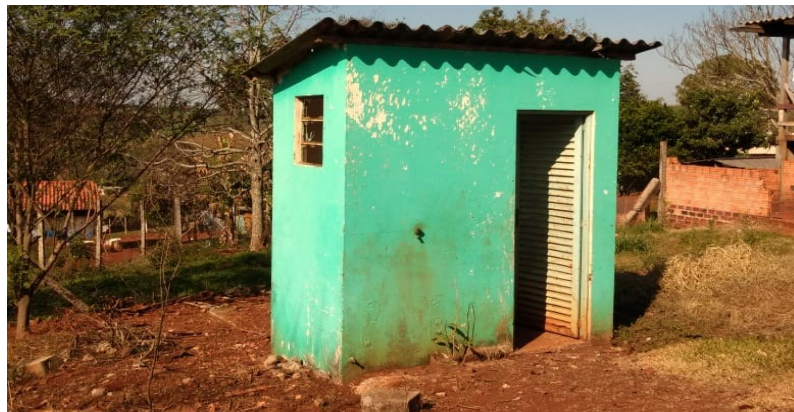
Figura 84 - Banheiros coletivos na área indígena.

O Setor Km 10 e o Setor Três Soitas apresentam fossas rudimentares ou lançamento de esgoto a céu aberto, não possuindo o correto encanamento e tratamento dos efluentes. Ainda, foram construídos banheiros públicos com o objetivo de que as residências fizessem o uso coletivo. No entanto, esses banheiros encontram-se obsoletos e precários para uso.

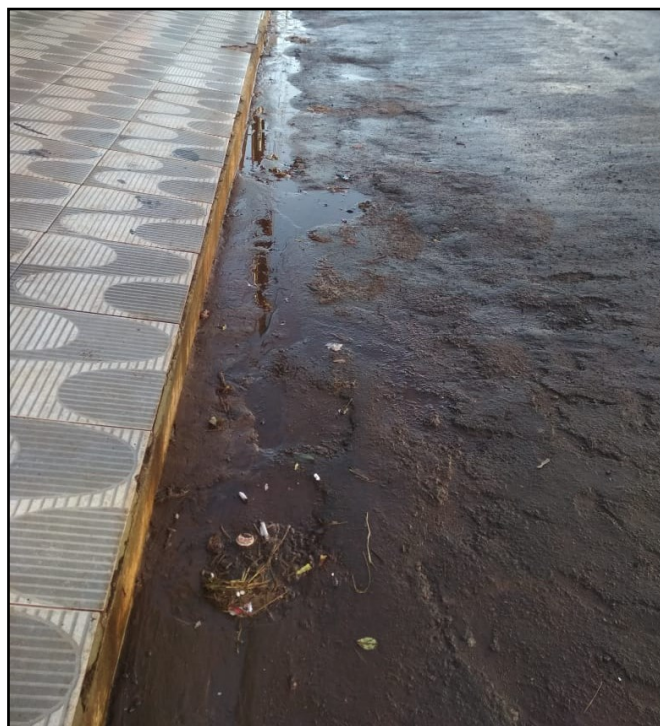
Figura 85 - Meio-fio localizado na área urbana de Tenente Portela.

Porém, o município não apresenta mapeamento e georreferenciamento das estruturas de microdrenagem, o que dificulta o gerenciamento dos sistemas de drenagem e a identificação de regiões com déficit no sistema. Nas Figuras 85, 86, 87, 88, 89, 90 e 91, observam-se as estruturas de meio-fio, sarjeta, boca de lobo, galeria de microdrenagem e pavimentações presentes no município.

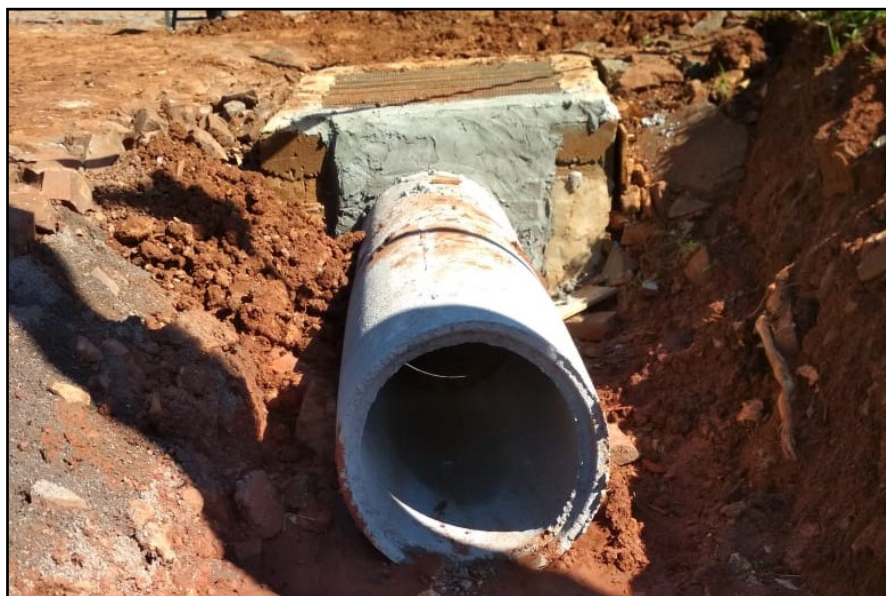
Figura 88 - Galeria localizada na área urbana de Tenente Portela.

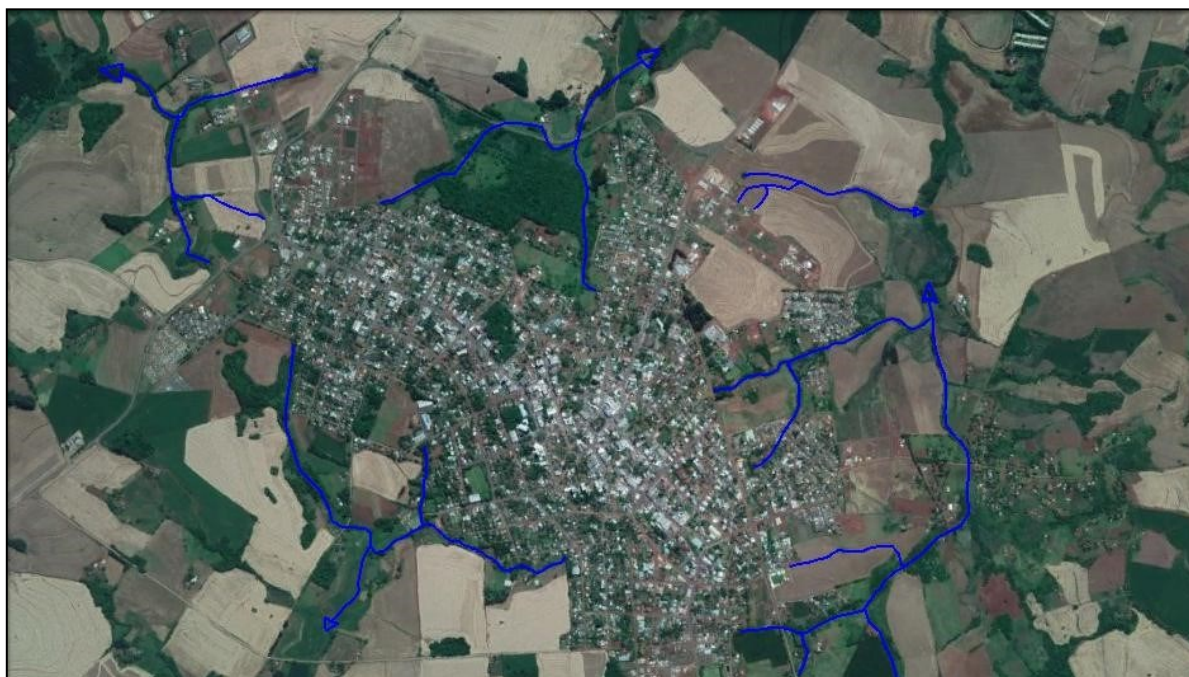
Figura 92 - Sistema de macrodrenagem natural.

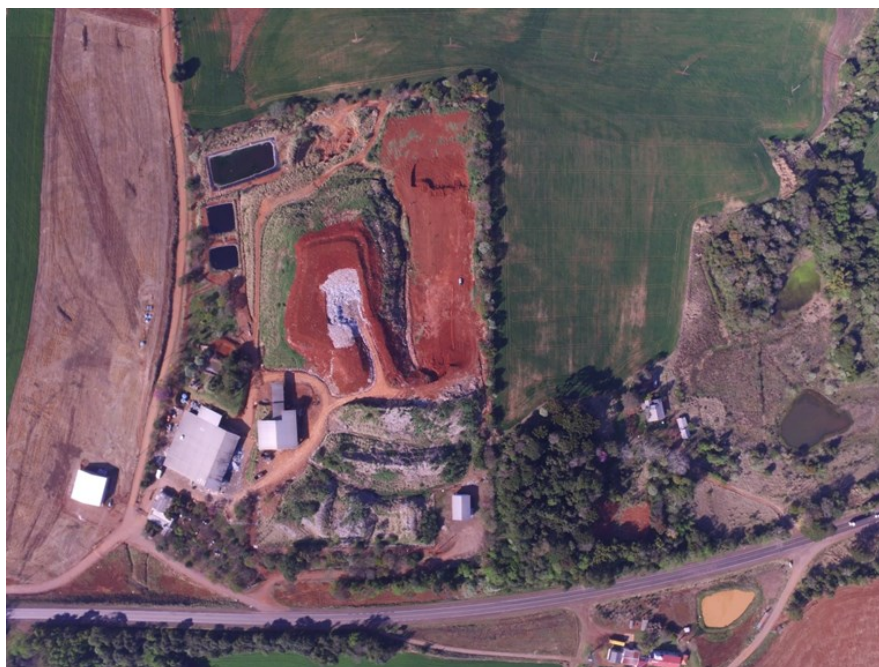
Figura 97 - Vista aérea do empreendimento do CIGRES.

O empreendimento é licenciado através da LO Nº 05378/2019, abrangendo uma área física de 7,77 hectares (Figura 97). O Consórcio atende a uma população urbana de 85.925 habitantes e uma região equivalente a 4.883,60 km².

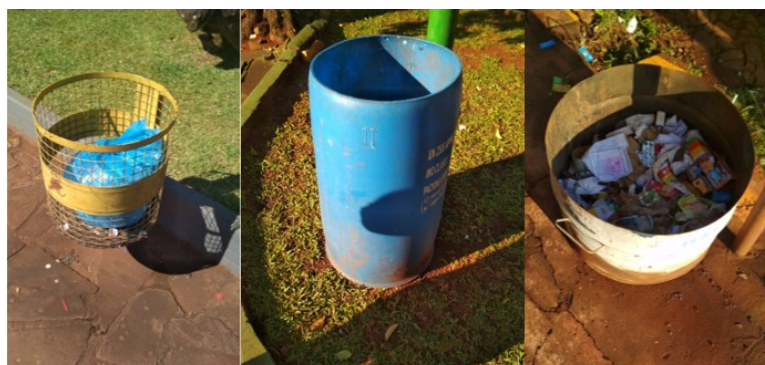
Figura 98 - Coletoras Individuais (Área urbana).

O município dispõe de coletoras individuais (Figura 98), e coletoras comunitárias (Figura 99), as quais realizam o acondicionamento dos resíduos até o momento da coleta.

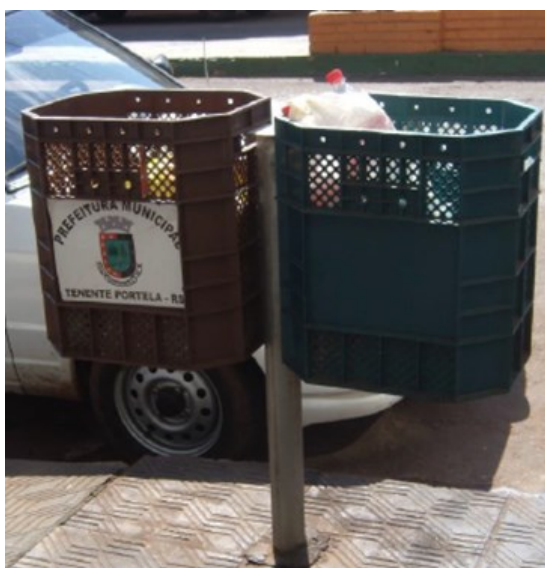
Figura 99 - Coletoras Comunitárias (Área urbana).

O município não apresenta mapeamento ou controle da quantidade e distribuição das coletoras, o que acaba dificultando o gerenciamento das estruturas de acondicionamento e favorece a presença de localidades com número de coletoras insuficientes ou até mesmo inexistentes. Esse fato pode intensificar a probabilidade da ocorrência de disposição inadequada de resíduos sólidos.

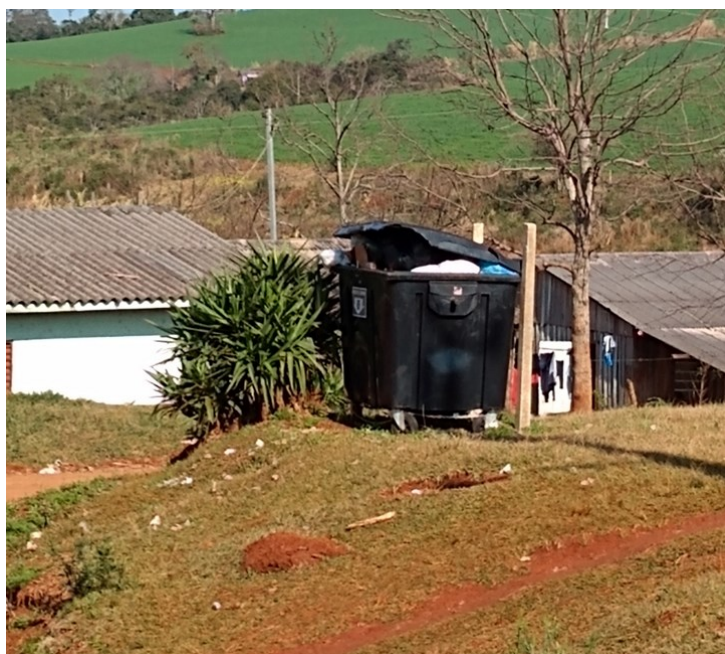
Figura 100 - Coletora (Área indígena).

O problema de falta de coletoras para o acondicionamento dos resíduos é visível na área indígena, onde existem coletoras somente em pontos centrais das comunidades (Figura 100).

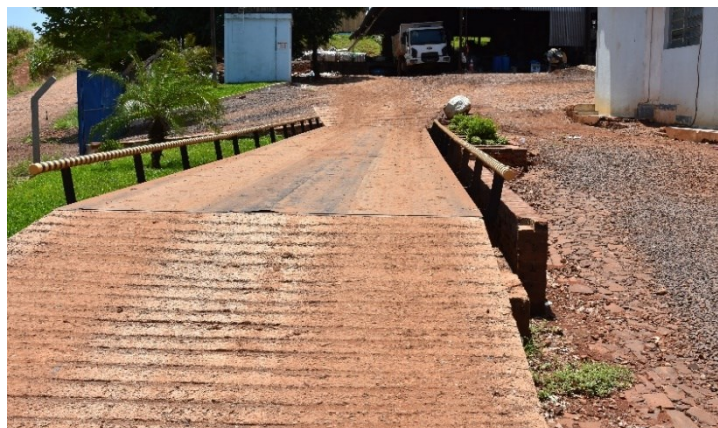
Figura 102 - Balança para pesagem dos veículos.

Todos os resíduos sólidos urbanos são transportados diariamente até o CIGRES, onde os caminhões passam pela balança de pesagem (Figura 102), ocorre o recebimento (Figura 103), o processo de triagem, destinação, disposição final e tratamento dos resíduos. A Usina do CIGRES situa-se 45 km de Tenente Portela, o que resulta em uma distância percorrida de 90 km por dia e 2340 km mensais.

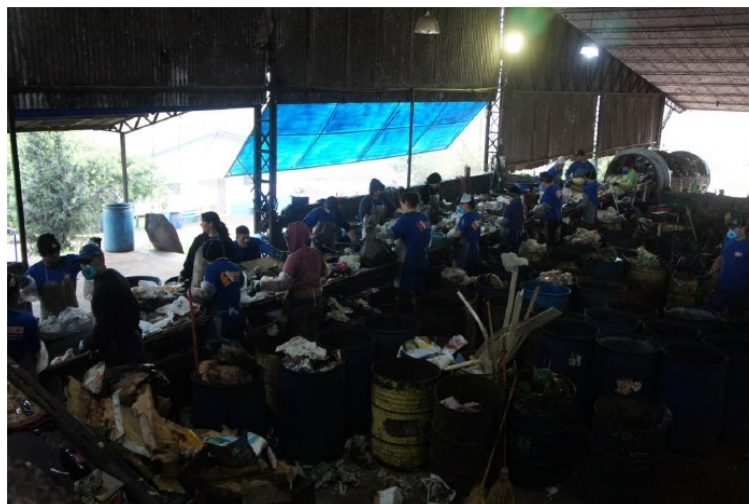
Figura 104 - Processo de Triagem de resíduos.

Antes de receberem o tratamento e a destinação correta, os resíduos são encaminhados a Central de Triagem, onde é realizada a segregação dos materiais, visando o retorno da matéria-prima ao ciclo produtivo, contribuindo para a preservação do meio ambiente e a vida útil dos Aterros Sanitários, além da geração de inúmeros empregos (Figura 104).

O CIGRES apresenta um pavilhão de triagem com 1.964,82 m² de área. O pavilhão dispõe de duas linhas de triagem, 5 prensas enfardadeiras e uma peneira rotativa.

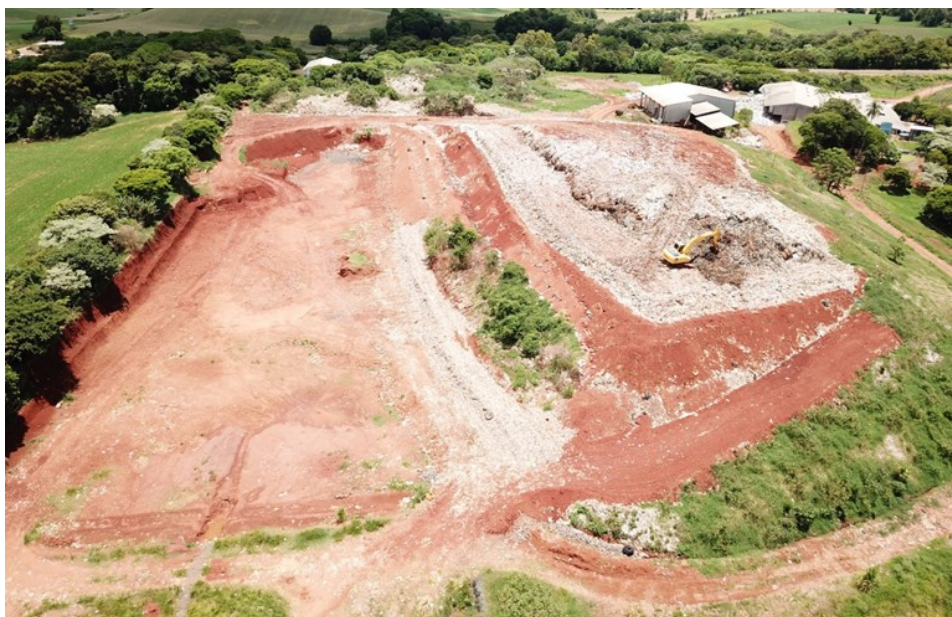
Com relação à disposição final dos rejeitos, ela é realizada no aterro sanitário localizado na sede do Consórcio. O aterro sanitário é uma obra que utiliza princípios de engenharia e tem a finalidade de garantir a disposição dos resíduos sólidos urbanos sem causar danos à saúde e ao meio ambiente.

Figura 105 - Aterro sanitário.

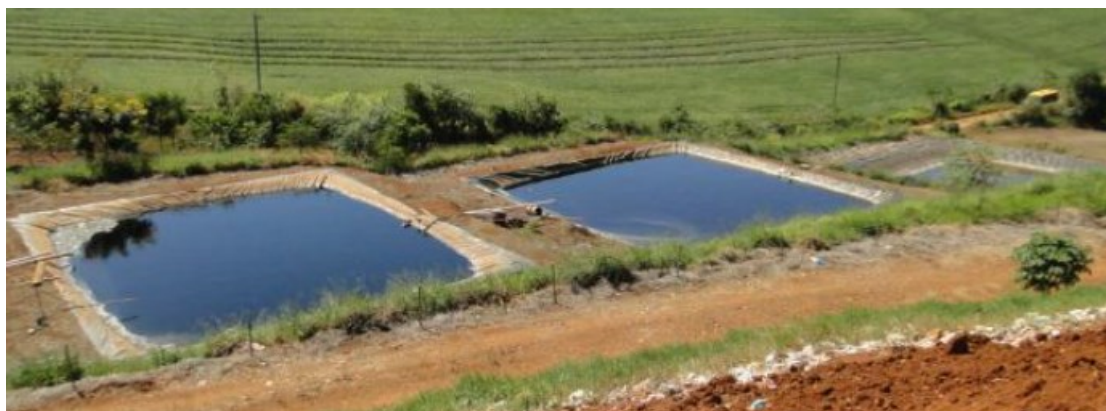
Figura 106 - Sistema de lagoas para tratamento de percolado (chorume).

As células do aterro são compostas por sistema de drenagem de águas pluviais, além de um sistema especial de drenagem de percolado (chorume), o qual direciona o efluente gerado para um sistema de tratamento composto por três lagoas, sendo duas unidades anaeróbicas e uma facultativa (Figura 106).

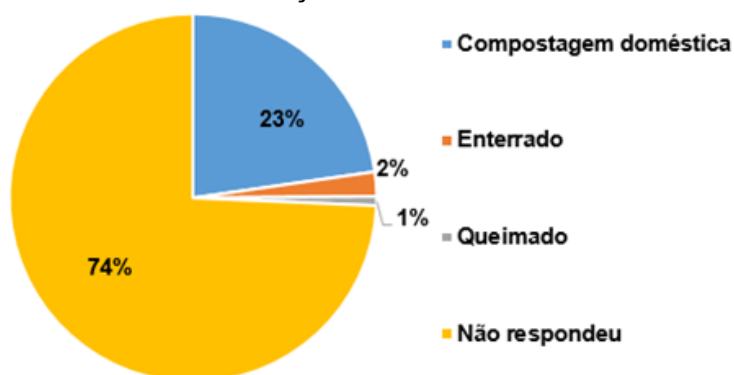
Figura 112 - Gráfico das demais destinações dadas aos resíduos sólidos na área urbana.

Na Figura 112 evidencia-se o resultado da área urbana sobre a ocorrência de outras destinações para os resíduos sólidos excetuando-se a coleta municipal.

Dos questionários aplicados na área urbana (Figura 112), a maior parte não respondeu, 23% relataram que realizam a destinação dos resíduos orgânicos por meio da compostagem doméstica, 2% enterram os resíduos e 1% relataram que realizam a queima dos resíduos.

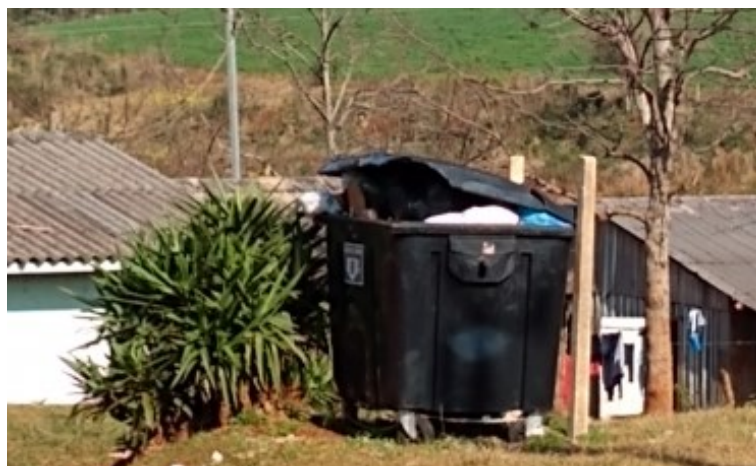
Figura 115 - Coletora de resíduos transbordando.

Alguns dos problemas citados no Quadro 57 podem ser visualizados nas Figuras 115, 116 e 117.

Devido a baixa frequência de coleta, o déficit de coletoras para o acondicionamento de resíduos sólidos e a falta de programas de educação ambiental na área indígena, a ocorrência da disposição inadequada de resíduos em terrenos baldios e a queima de resíduos sólidos são um dos principais problemas vivenciados no local.

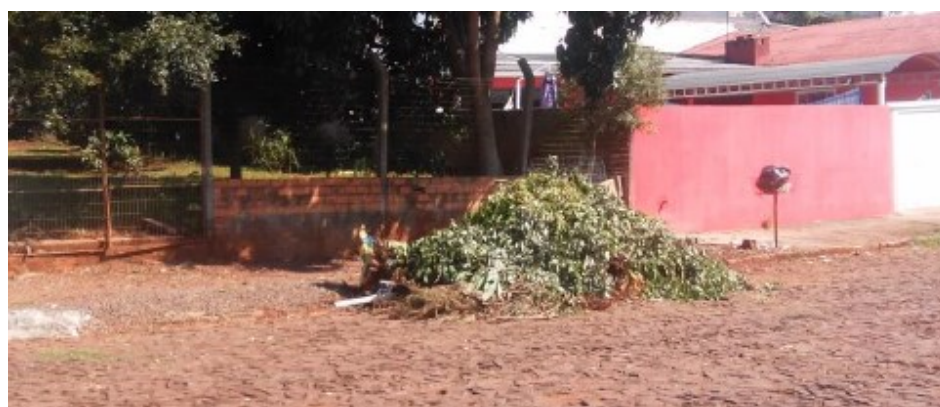
Figura 118 - Resíduos dos serviços de poda.

Atualmente o município não possui o controle da quantidade gerada de resíduos dos serviços de poda, capina e varrição. Os resíduos são encaminhados para recuperação de áreas com altos níveis de erosão em propriedades rurais. Na Figura 118 e 119 podem-se observar os resíduos de poda e a forma de acondicionamento dos resíduos de varrição, respectivamente.
