PLANO MUNICIPAL DE SANEAMENTO BÁSICO [PMSB]

TENENTE PORTELA

Diagnóstico Técnico - Participativo

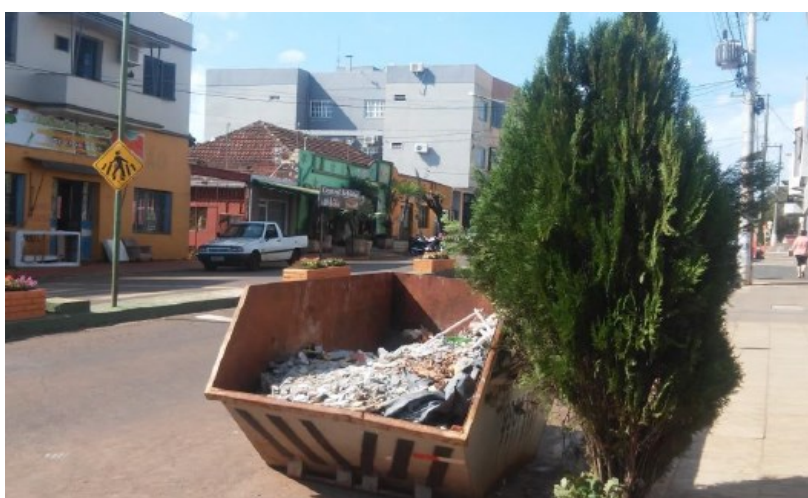
Figura 125 - Container para acondicionamento dos RCC.

A frequência dos serviços de coleta é semanal, porém o município não possui controle da quantidade gerada ou plano de gerenciamento dos RCC. Não existem programas, projetos ou ações que visem a coleta e a destinação adequada dos mesmos. O acondicionamento dos RCC ocorre geralmente em containers localizados na área urbana (Figura 125). Porém ainda existem regiões onde ocorre o descarte inadequado de resíduos diretamente no solo (Figura 126).
